Fullskala branntest av elbil

VERSJON 1	DATO 2017-02-20	NØKKELOORD: Elbil Brann Fullskala test Thermal runaway
FORFATTER(E) Andreas Sæter Bøe		
OPPDRAGSGIVER(E) Direktoratet for samfunnssikkerhet og beredskap	OPPDRAGSGIVERS REF. Jostein Ween Grav og Berit Svensen	
PROSJEKTNR. 20096:03	ANTALLSIDER OG VEDLEGG: 28 + 4 vedlegg	
SAMMENDRAG SP Fire Research har, i samarbeid med Skien brann- og feievesen, Høgskolen i Sørøst-Norge og Grenland Energy, gjennomført to fullskala branntester av elbiler av merke Tata Indica GLX. Batteriet i bilene var et 26 kWh Li-ion batteri med en katode bestående av nikkel, magnesium og kobolt (NMC-katode). I test 1 ble en elbil sluppet i fritt fall fra en høyde på 20 meter, for å simulere en kraftig kollisjon. Umiddelbart etter sammenstøtet begynte det å ryke kraftig fra batteriet. Etter ca. 7 minutter begynte bilen å brenne med synlige flammer. Bilen fikk deretter brenne fritt. Etter 2,5 timer ble temperaturen målt mellom 310 og 540 °C på ulike deler av batteripakken. Bilen var da fullstendig utbrent. Testen viser at en elbil som blir utsatt for en kraftig kollisjon kan begynne å brenne. I test 2 var målet å antenne batteripakken ved å bruke en ekstern varm

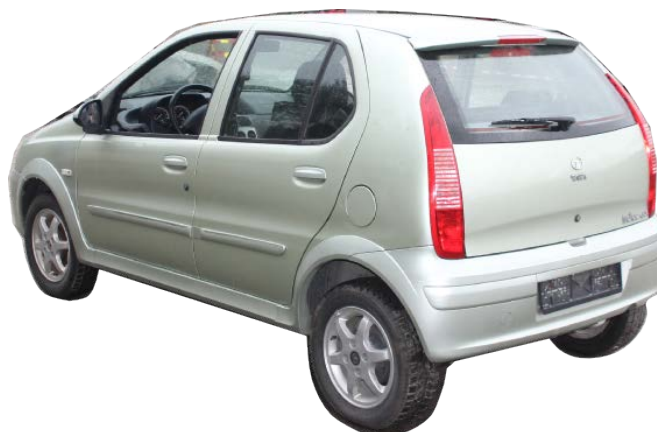
Figur 3-1 Elbilene som ble benyttet var en Tata Indica GLX der bensinmotoren var erstattet med en elektrisk motor og et Li-ion batteri.

De to elbilene som ble benyttet i dette prosjektet var ombygde, importerte biler, med modellnavn Tata Indica GLX, som vist i Figur 3-1. Bilene ble importert fra India og bensinmotoren ble deretter erstattet med en elmotor og et batteri. På verdensbasis er det solgt omtrent 1,2 millioner av bensinmodellen [6].

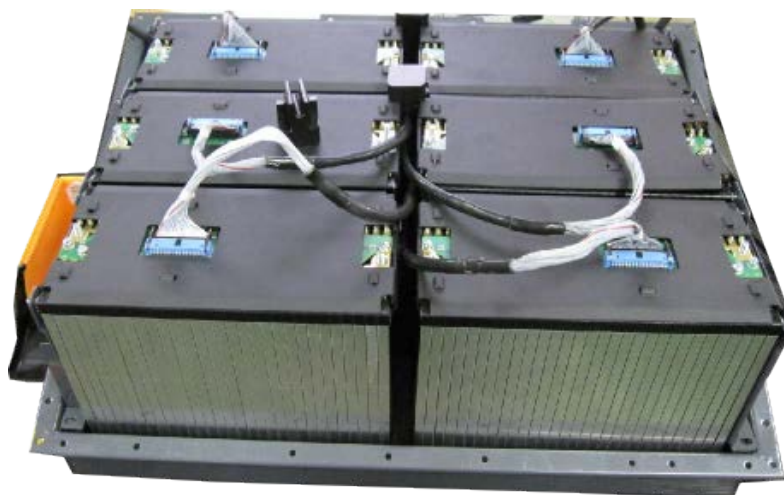
Figur 3-2 Batteriboks bestående av seks batterimoduler. Batteripakken som ble benyttet til elbilene i testene besto av to slike bokser, dvs. totalt 12 moduler. Hver batterimodul besto av 30 poseceller.

Elbilene var utstyrt med batteri av typen Li-ion batteri med NMC-katode, der cellene var såkalte «pose-celler». Batteriet var oppbygd av 12 moduler, der hver modul bestod av 30 celler. Batteriet hadde en kapasitet på 26 kWh. Batteriene var oppladet til ca. 60 % før testen. Figur 3-2 viser batteriet som ble benyttet i testene. Thermal runaway for celler med NMC-katode skjer ved ca. 210 – 220 °C [7]. Mer informasjon om Li-ion batteriet og dets egenskaper finnes i vedlegg A.

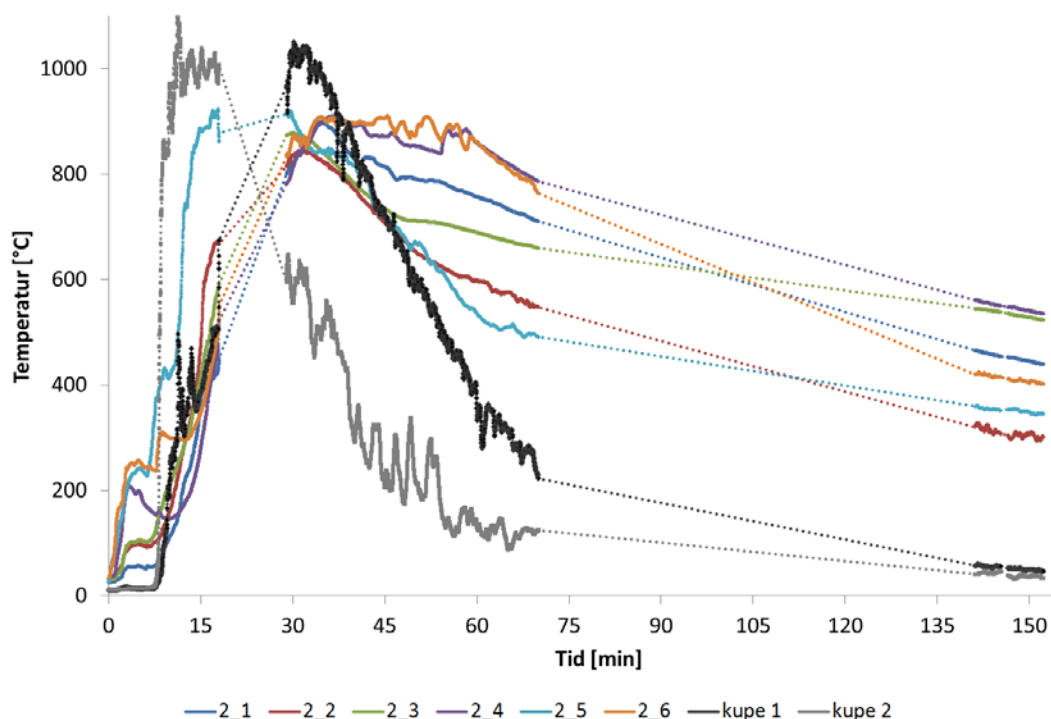
Figur 4-2 Temperaturutvikling gjennom hele testen. Kurvene viser temperaturer for seks termoelementer (2_1 – 2_6) på oversiden av batteripakken og to termoelementer (kupe 1 og kupe 2) montert i bilkupéen. I to perioder (ca- 18 – 29 min og 70 – 141 minutter, markert med stiplede linjer) ble temperaturene ikke logget.

Figur 4-2 viser temperaturutviklingen gjennom hele testen. I to perioder ble temperaturen ikke logget. Fra figuren kan man se at alle termoelementene på batteripakken hadde sin maksimale temperatur mellom 16 og 35 minutter. Videoopptak viser at brannen allerede hadde avtatt mye på dette tidspunktet, og det brant hovedsakelig i fronten av bilen. Fra dette tidspunktet begynte temperaturene målt på batteripakka å synke, men sank mye saktere enn temperaturene i kupéen. Temperaturen målt på batteriet var mellom 310 og 540 °C 150 minutter etter teststart.

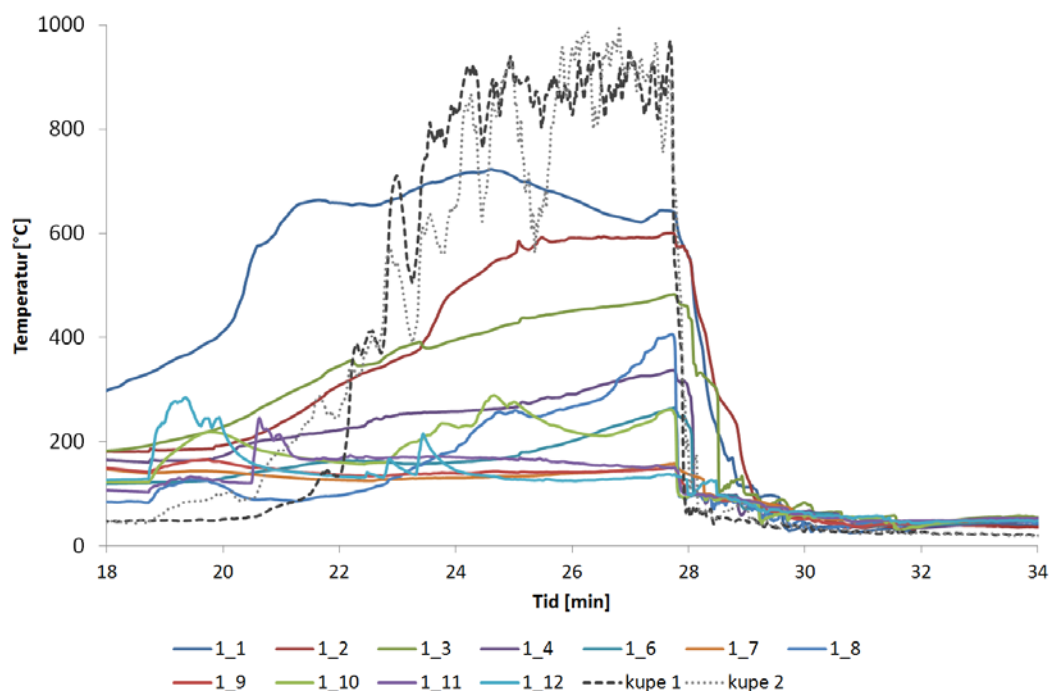
Figur 4-5 Temperaturutvikling under slukkeforsøk 2. Kurvene viser temperaturer for 11 termoelementer (1_1 –1_4 og 1_6 – 1_12) montert på oversiden av batteripakken og to termoelementer (kupe 1 og kupe 2) i kupéen. Termoelement 1_5 ble ødelagt under testen og er ikke inkludert.

Figur 4-4 viser temperaturutviklingen under slukkeforsøk 2, som ble iverksatt 27:20 minutter etter teststart og varte i 4:20 minutter. I dette slukkeforsøket var det noe mer utfordrende å slukke flammene, men likevel gjennomførbart. Etter at de synlige flammene var slokket, ble det også etterslokket i flere minutter. Slukkingen ble kun gjennomført på steder hvor det normalt er lett å komme til enhver bil; gjennom ødelagte vinduer, opp i hjulbrønnen og fra under bilen. Totalt i slukkeforsøk 2 ble det brukt ca. 550 liter vann. Etter dette slukkeforsøket ble det ikke observert temperaturøkning på batteripakken, og brannen ble erklært slokket.

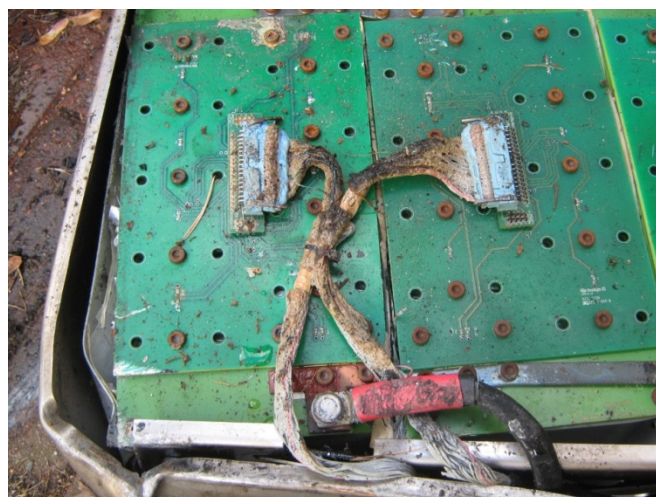
Figur 4-6 En del av batteripakken ca. tre uker etter test. Kablene er delvis smeltet, men ellers er det ingen tegn til at en brann har funnet sted. Dersom cellene hadde brent, ville batteriet ha hatt tydelige sotmerker. Fraværet av sotmerker tyder på at varmepåvirkningen har skjedd via strålevarme ovenfra, og ikke fra battericellene selv.

Omtrent tre uker etter testen ble batteriet hentet ut fra bilen. Visuelle undersøkelser viste at batteripakkene var blitt utsatt for kraftig varme, men ikke hadde begynt å brenne. Spenningen på batteripakken ble målt til 90 volt. Batteriet ble ikke plukket fra hverandre, og enkeltceller ble derfor ikke vurdert. Figur 4-6 viser batteriet etter test.

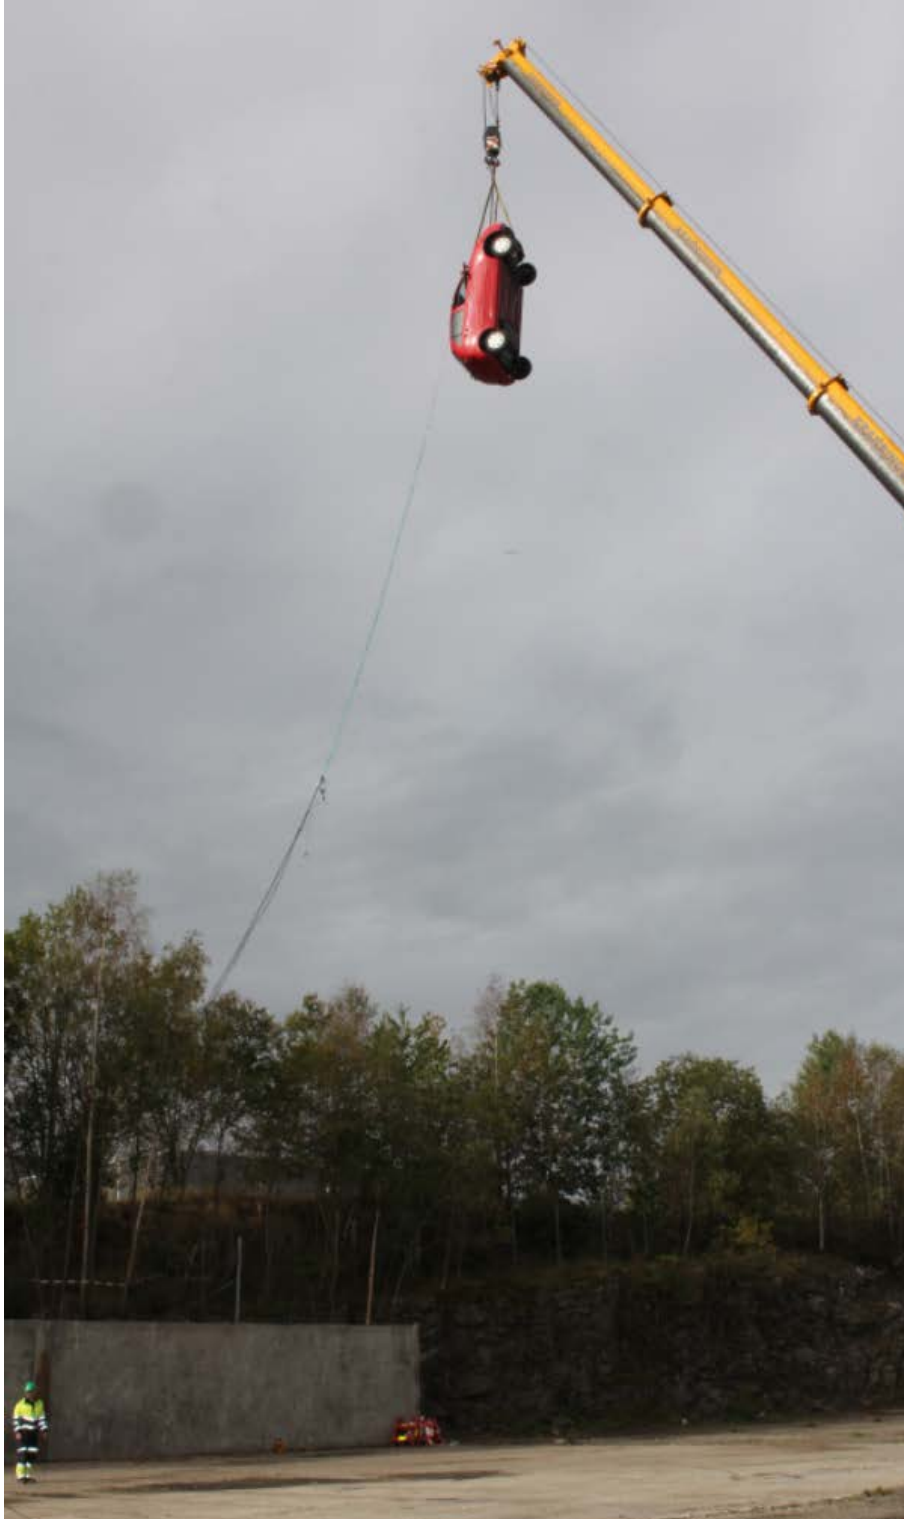
Figur B-1 Bilde tatt før testen. Bilen er heiset opp med heisekran og henger i ca. 20 meter høyde med bakenden vendende nedover, klar for å bli sluppet i fritt fall mot bakken.

Figur B-1, B-2 og B-3 viser bilder henholdsvis før, under og etter testen.

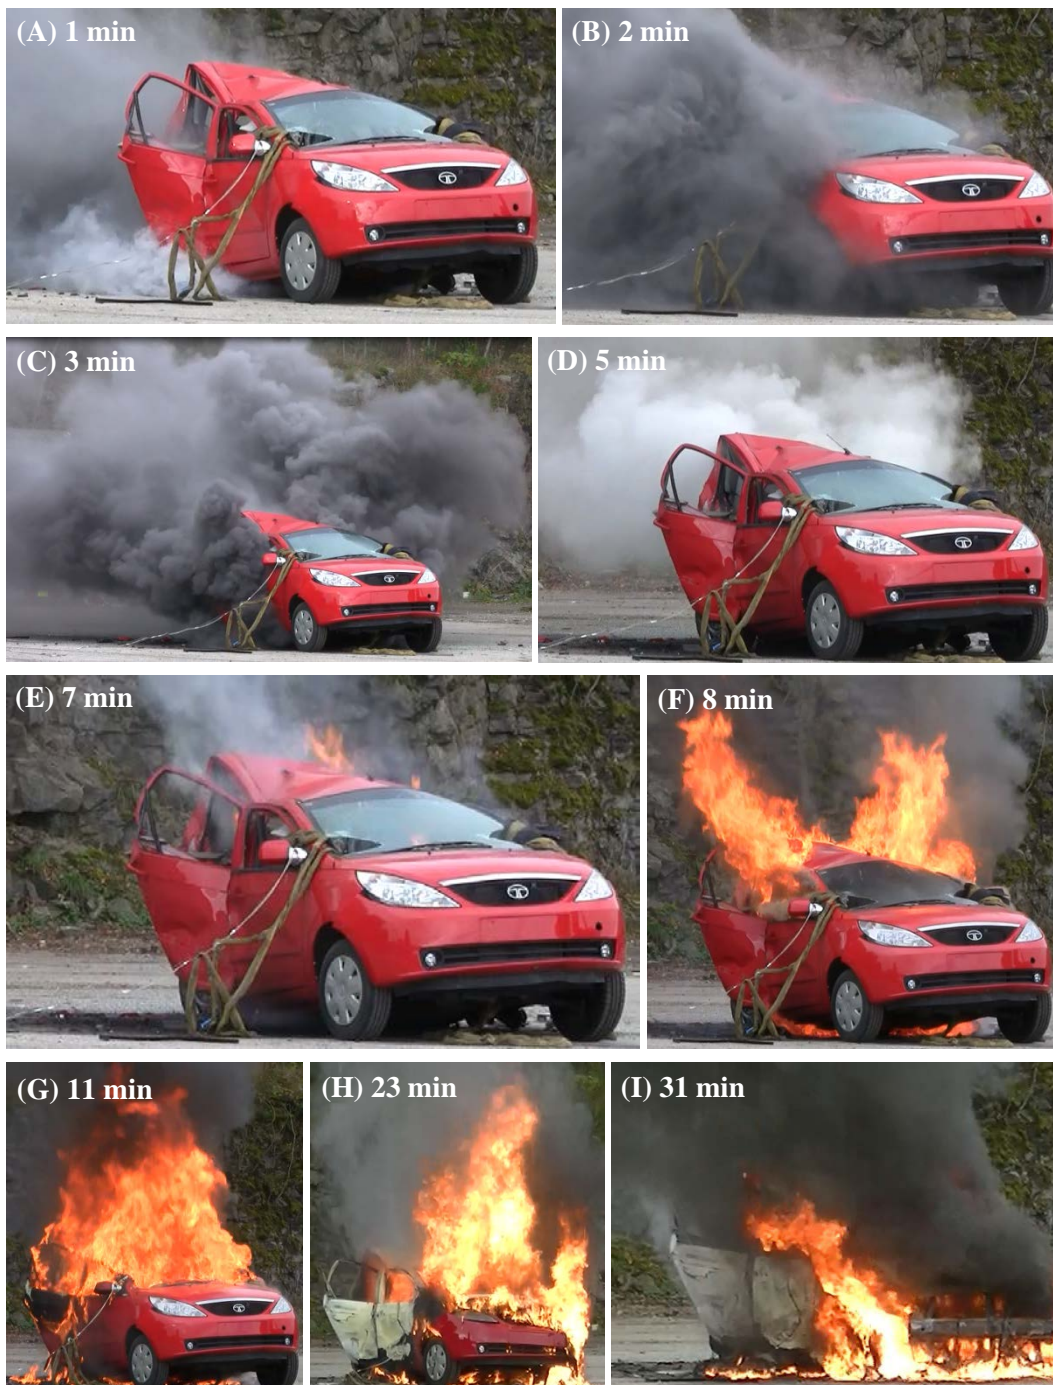
Figur B-2 Bilder tatt under testen. Omtrentlig tidspunkt etter slippet av bilen er angitt i bildene. (A) Betydelig røykproduksjon og gråhvit røyk. (B) Økt røykproduksjonen og mørkere røyk. (C) Kraftig røykproduksjon. (D) Hovedsakelig hvit røyk. (E) Flammer kan observeres og røykmengden er betraktelig redusert, noe som tyder på at en stor del av gassene som produseres fra batteriet brenner opp. (F) Full overttenning i kupéen av bilen. (G) Bilen er i full fyr. (H) Brannen har spredt seg til fronten av bilen. (I) Deler av bilen er fullstendig utbrent, mens det fortsatt brenner godt foran.

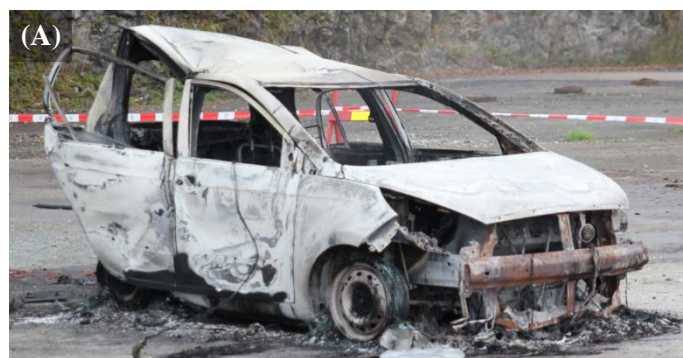
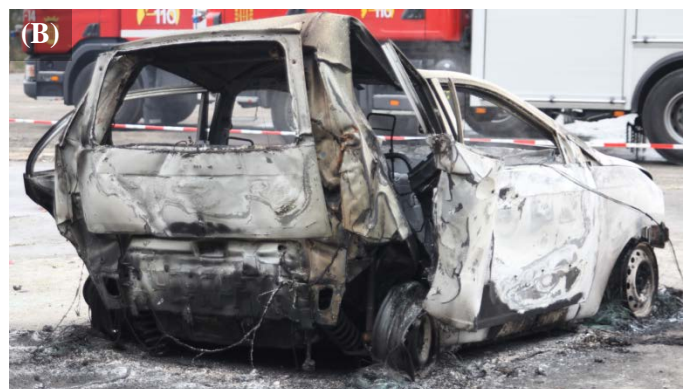
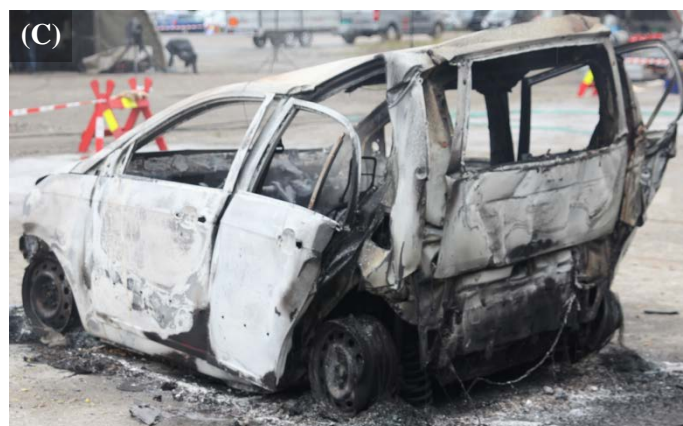
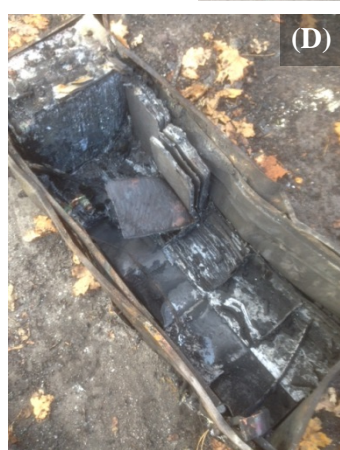
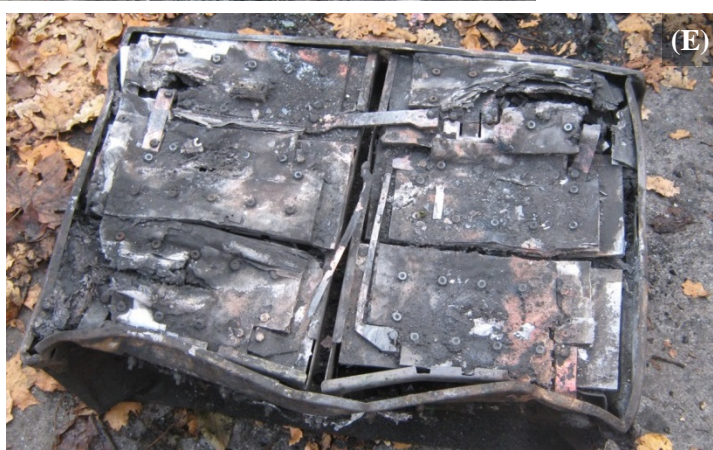
Figur B-3 Bilde (A) – (C) viser bilen fra ulike vinkler ca. 150 minutter etter testen. Brannen har slokket av seg selv, bilen var utbrent og det var fortsatt mange hundre grader i batteripakken. Batteriet ble tatt ut av bilen ca. tre uker etter test, og cellene i de to boksene (D) og (E) som utgjorde batteripakken var fullstendig ødelagte. Øverst i (D) er en komplett modul, mens de andre modulene i bildet er plukket fra hverandre.

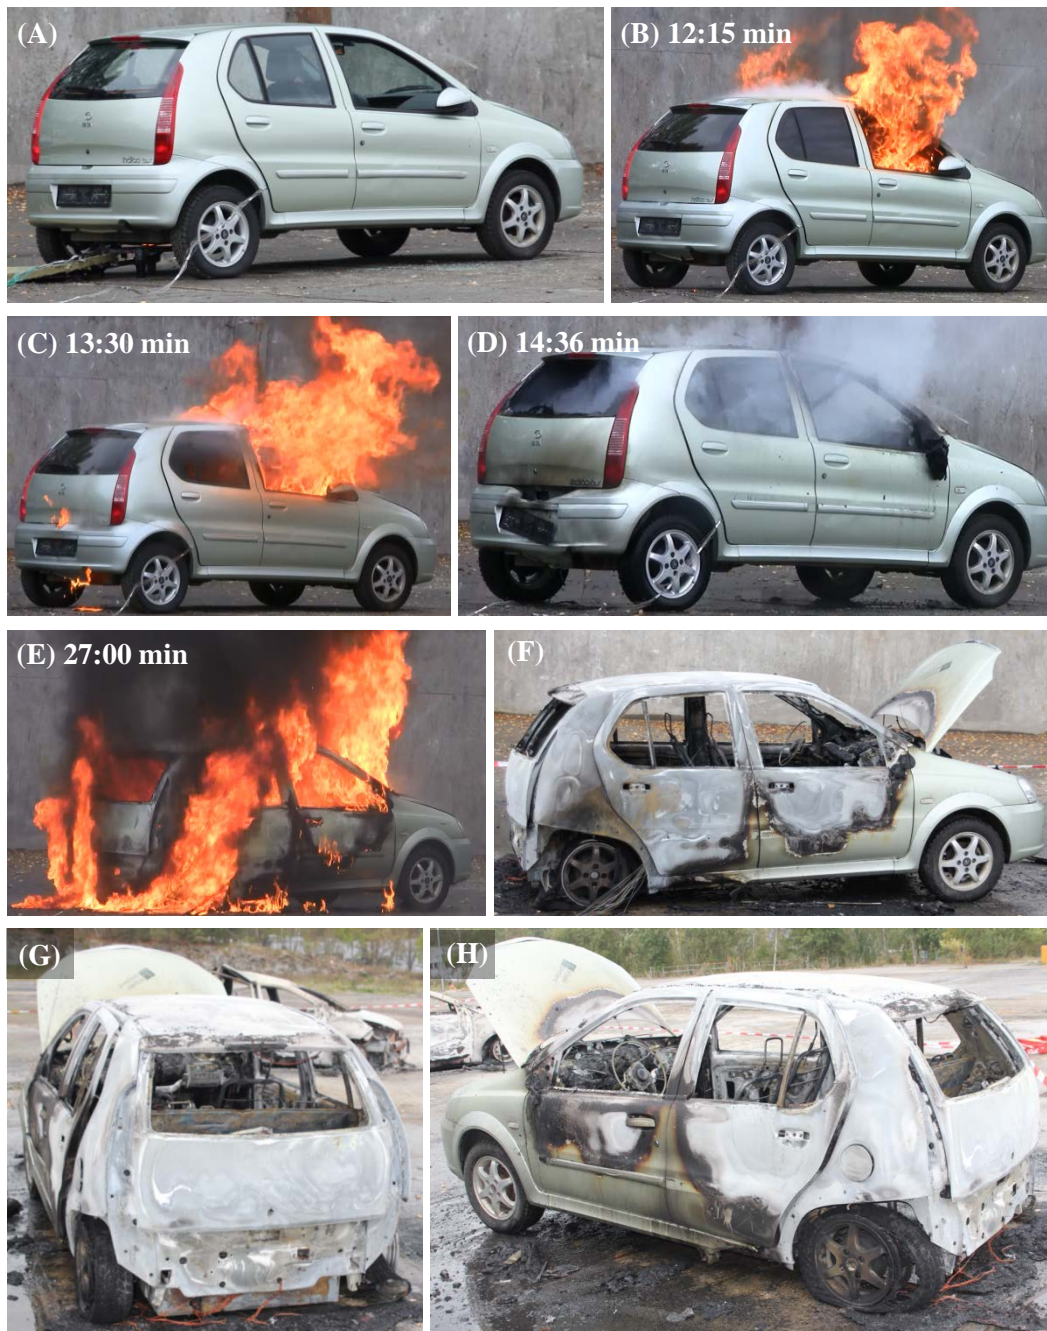
Figur C-1 Bilder tatt før (A), under (B) – (E) og etter (F) – (H) testen. Omtrentlig tidspunkt etter teststart (antennning av propanbrenneren) er angitt i bildene som er tatt under testen. (A) Batteriet varmes med en liten propanflamme fra undersiden. (B) Like etter at propanbrenneren er fjernet, brenner det godt i kupéen. (C) Like før slokkeforsøk 1 iverksettes. (D) Slokkeforsøk 1 er ferdig. (E) Like før slokkeforsøk 2 iverksettes. (F) Bilen ble aktivt slokkes, og med unntak av fronten er bilen nesten utbrent. (G, H) Utbrent bil fra baksiden.

Figur C-1 og C-2 viser bilder før, under og etter testen.

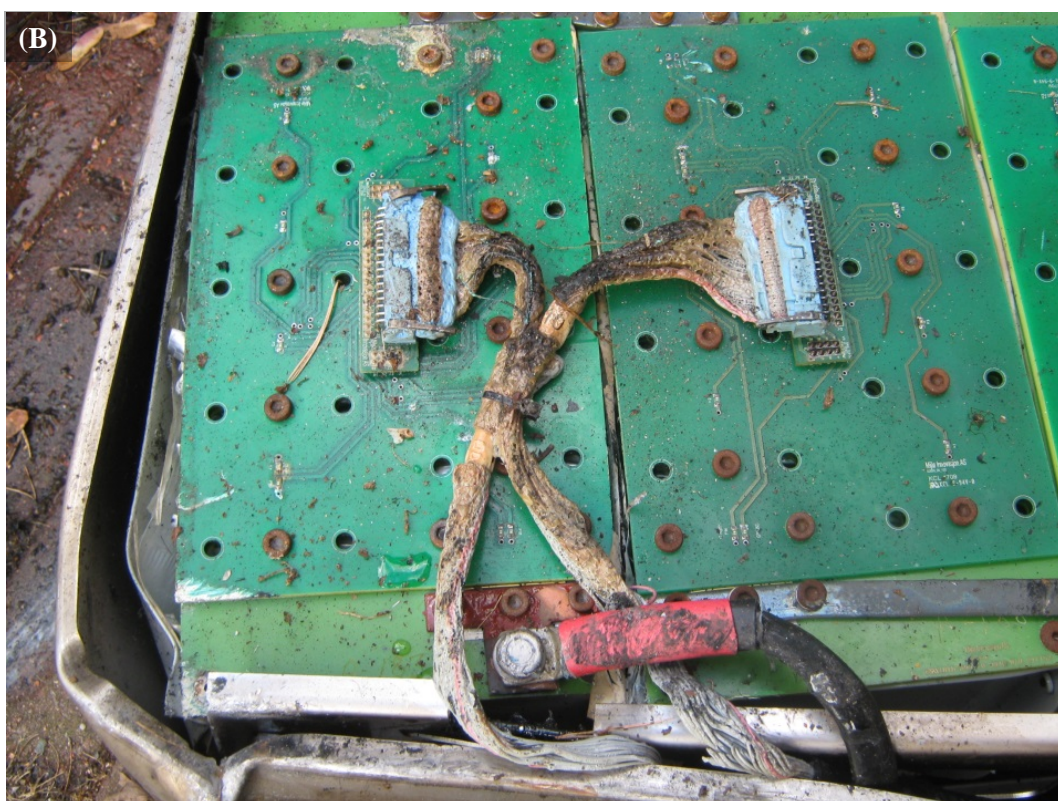
Figur C-2 Bilde (A) og (B) viser de to boksene som utgjorde batteripakken. Det er tydelig at batteriet har blitt utsatt for kraftig varme, ved at kablene er delvis smeltet, men ellers er det ingen tegn til at en brann har funnet sted. Dersom cellene hadde brent, ville batteriet ha hatt tydelige sotmerker. Fraværet av sotmerker tyder på at varme-påvirkningen har skjedd via strålevarme ovenfra, og ikke fra battericellene selv.
